Оперативная оценка последствий разрушительного землетрясения в Турции (по официальным опубликованным данным СМИ и глобальной сети)

Operational assessment of the consequences of the devastating earthquake in Turkey

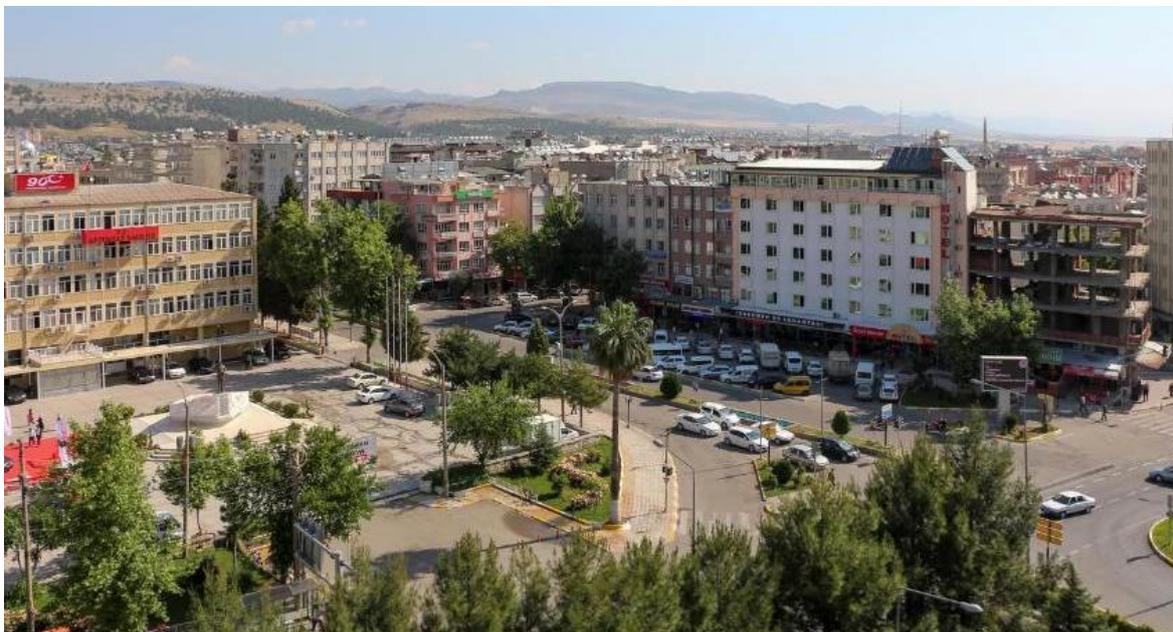
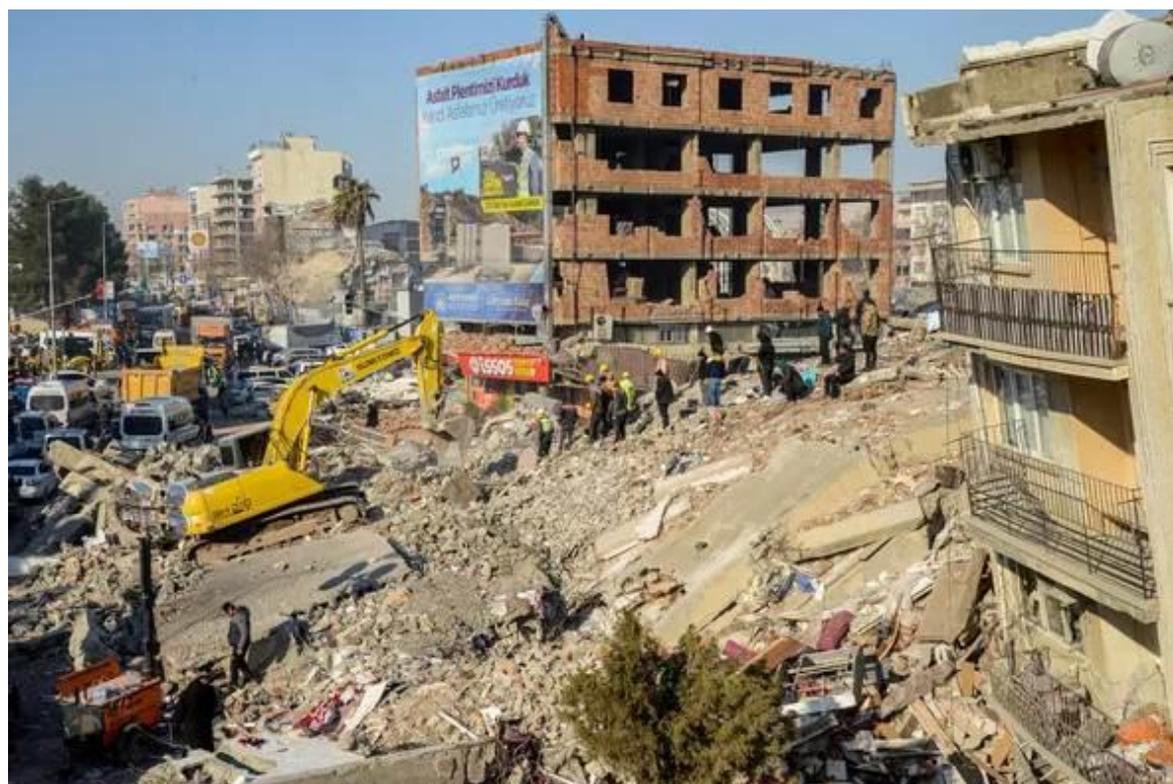
Рис. 1. Турция, г. Адияман (до и после землетрясения).

Fig. 1. Turkey, Adiyaman (before and after the earthquake).

Проявление последствий турецкого землетрясения в виде образовавшихся значительных разломов, выходящих на поверхность земли (рис. 9) и массовых разрушений зданий, повлёкших за собой многочисленные жертвы, материальный ущерб (рис. 1, 2) предполагает классифицировать произошедшее событие как катастрофическое.

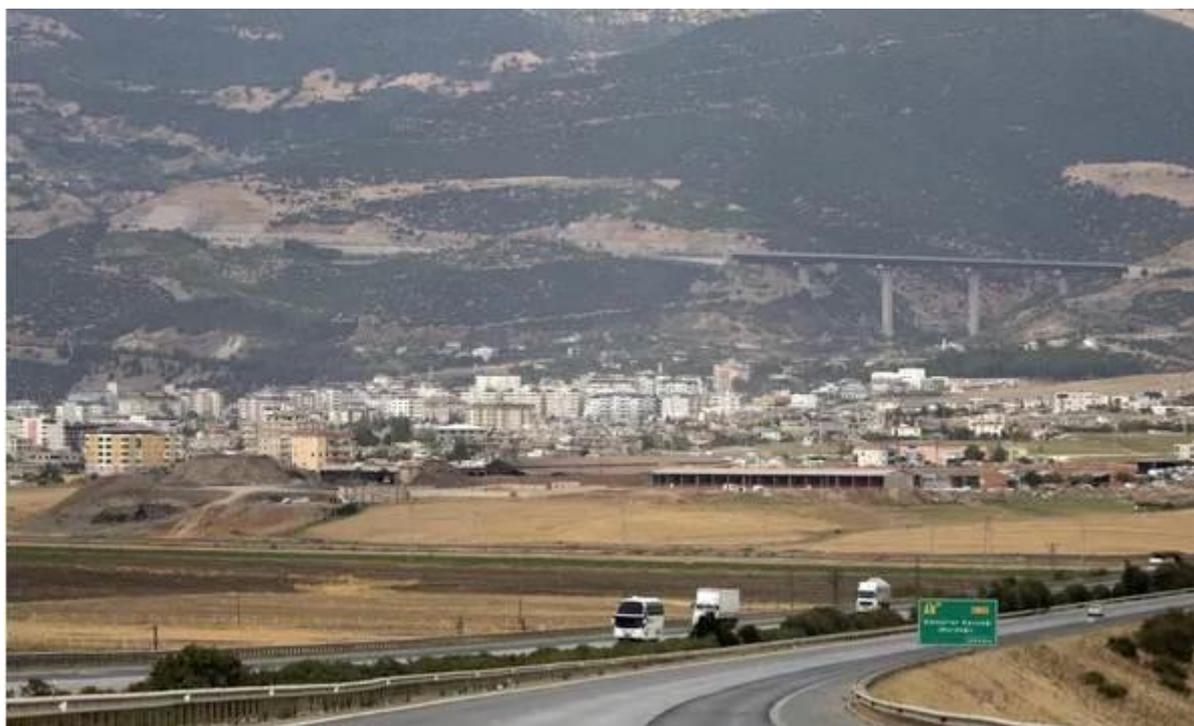
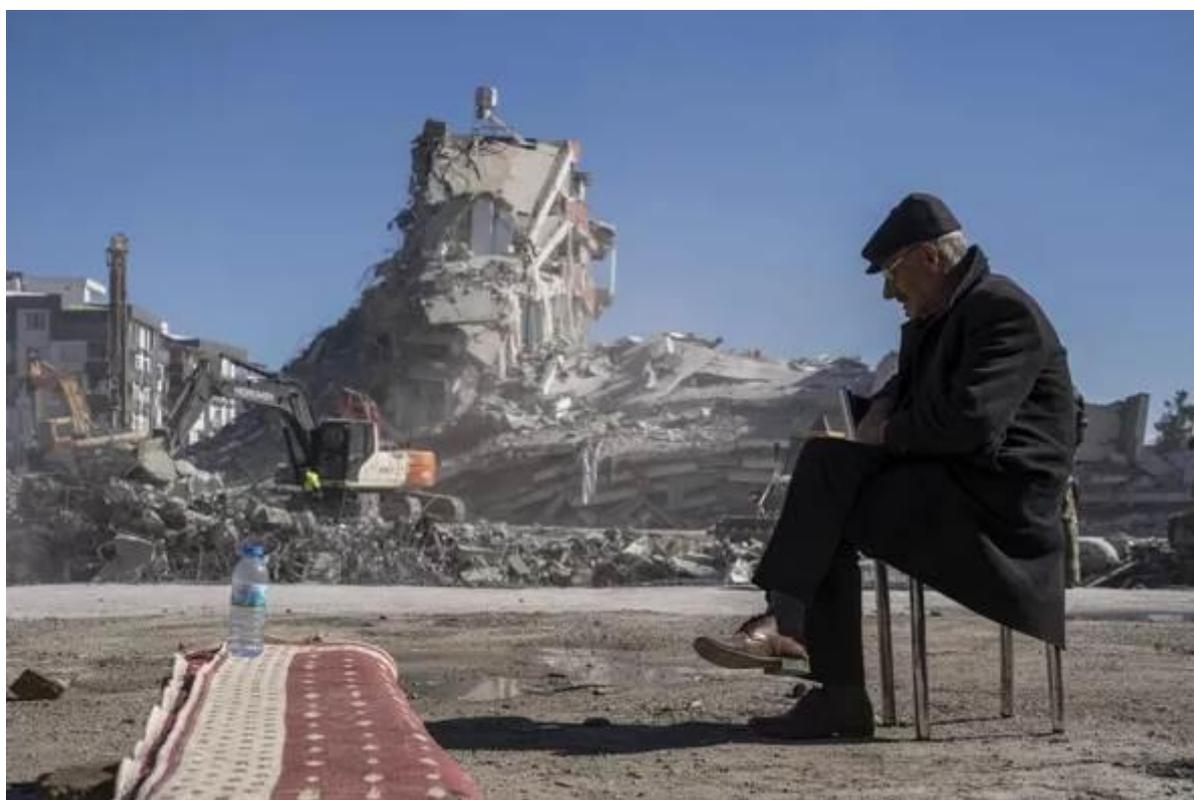
Рис. 2. Турция, г. Нурдагы (до и после землетрясения).

Fig. 2. Turkey, Nurdagi (before and after the earthquake).

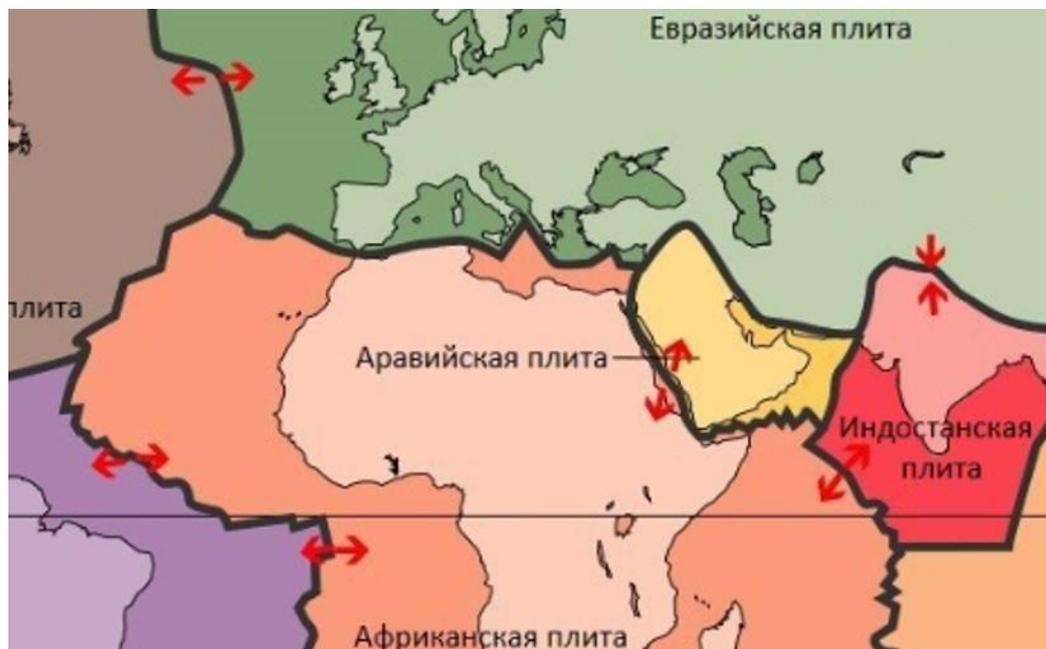
Рис. 3. Геотектонические процессы в регионе.

На рис. 3, 4 отражены механизмы формирования сейсмической активности в регионе, которые формирует тектонические движения 4 из 8 основных плит (платформ) – Аравийская, Африканская, Евразийская и Индо-станская; при этом территория Турции рас-

Fig. 3. Geotectonic processes in the region.

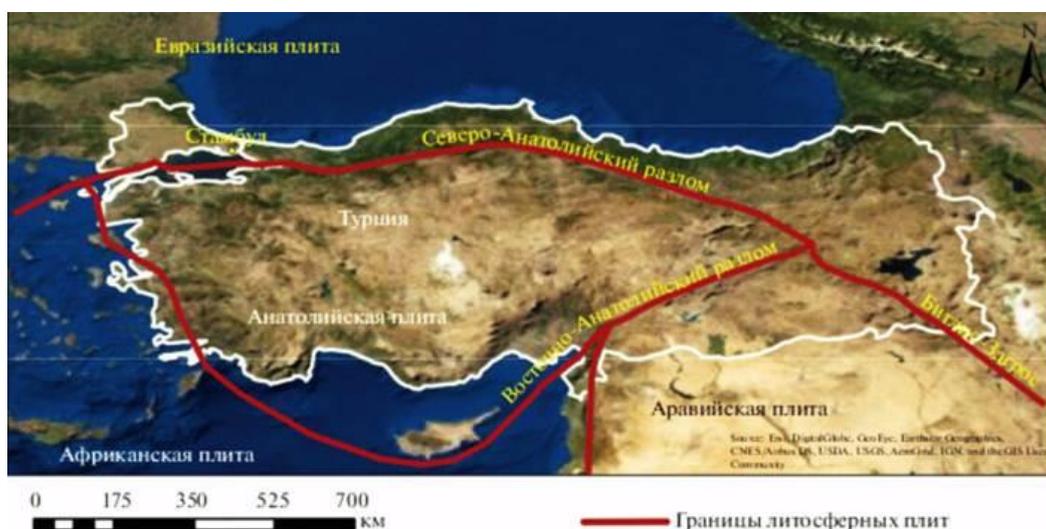
Рис. 4. Карта тектонических разломов.

Fig. 4. Map of tectonic faults.

Сравнение данных по рис. 4, 5 показывает, что ранее происхождение землетрясений на территории Турции было связано, в первую очередь с активностью главного и наиболее активного Северо-Анатолийского разлома, на продолжении которого видны три почти параллельных ответвления на крайнем западе, начинающихся в районе города Эрзинджана. Вблизи этого города и далее разлом пересекается с Восточно-Анатолийским разломом, активность которого последнее столетие не проявлялась. Очевидно, что область пересечения именно этих двух разломов должна была привлекать внимание учёных как потенциально наиболее опасная в сейсмическом отношении.

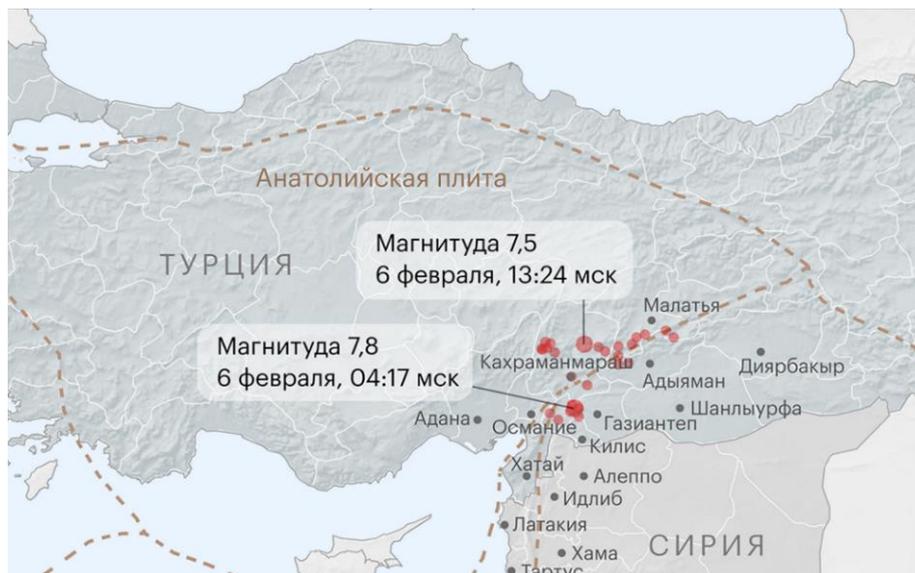
Рис. 6. Зона проявления толчков 06.02.2023 г.

Fig. 6. The zone of manifestation of tremors 06.02.2023.

Сведения о местах основных очагов, сильных афтершоков, их проявлениях произошедшего землетрясения показаны на рис.

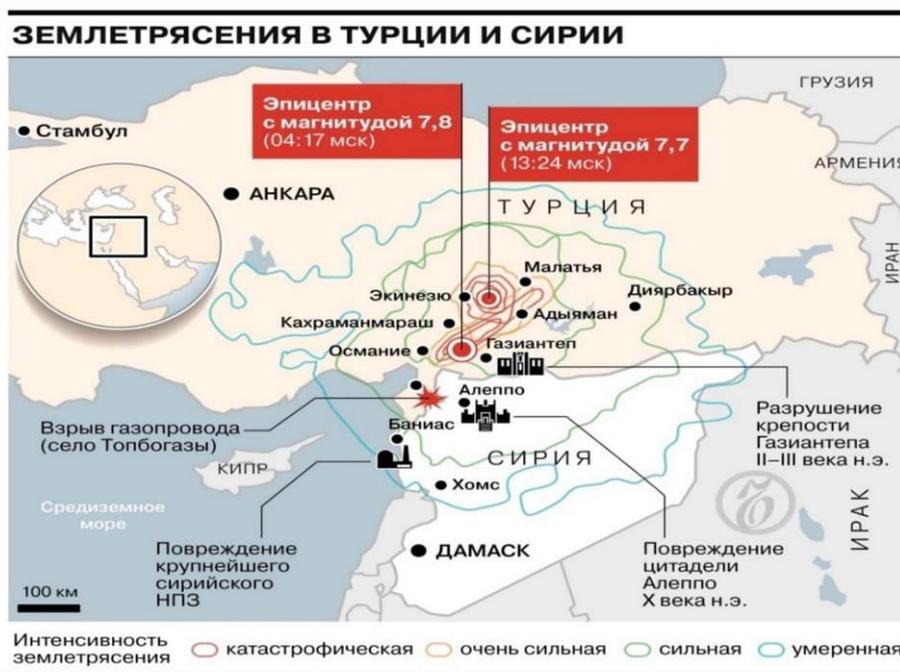
Рис. 7. Очаги произошедших землетрясений и их последствия.

Fig. 7. Centers of earthquakes and their consequences.

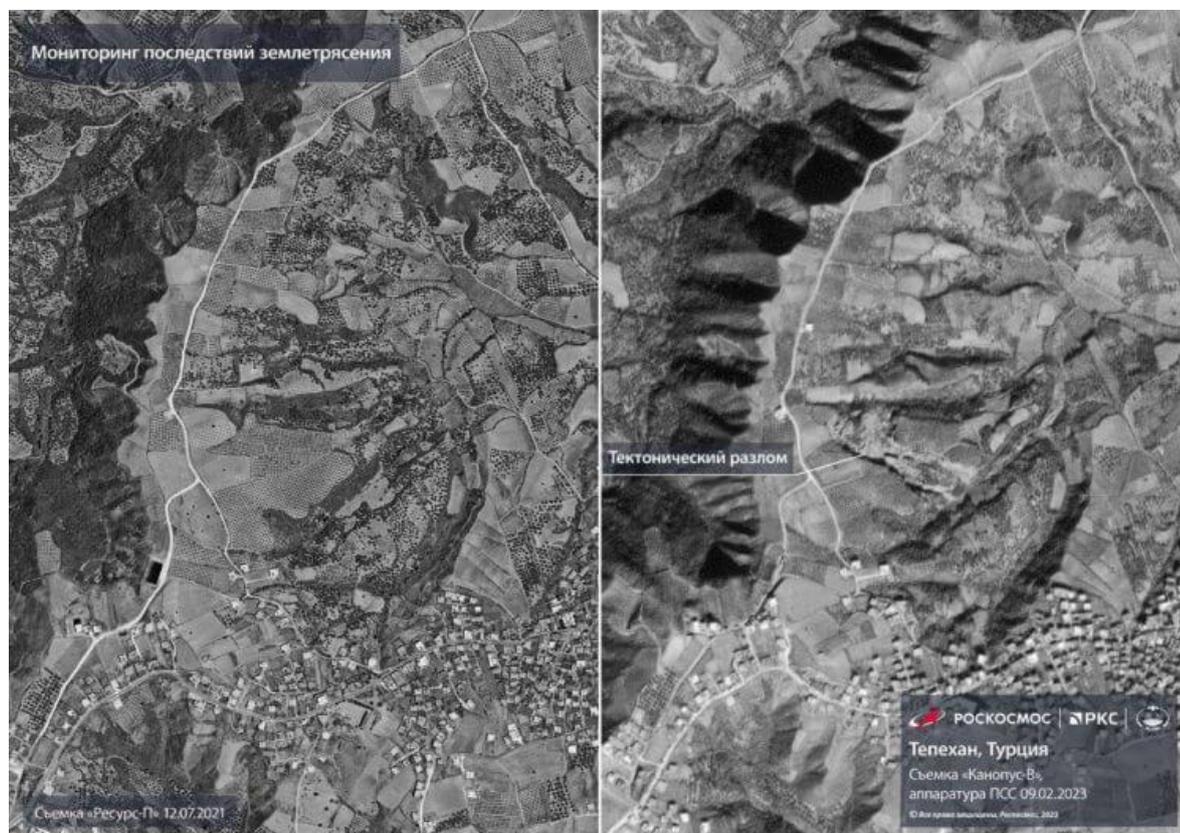
Рис. 9. Фотофиксация разлома после землетрясения 06.02.2023 г.

Анатолийского разлома протяжённостью 150 км разошлись, сместившись в течение нескольких секунд на расстояние до 3 и более метров; при этом смещение плит друг относительно друга произошло в горизонтальной и в вертикальной плоскости; на месте разлома образовалось ущелье глубиной до 30 метров и шириной до 200 метров (рис. 9).

Fig. 9. Photofixation of the fault after the earthquake on 06.02.2023.

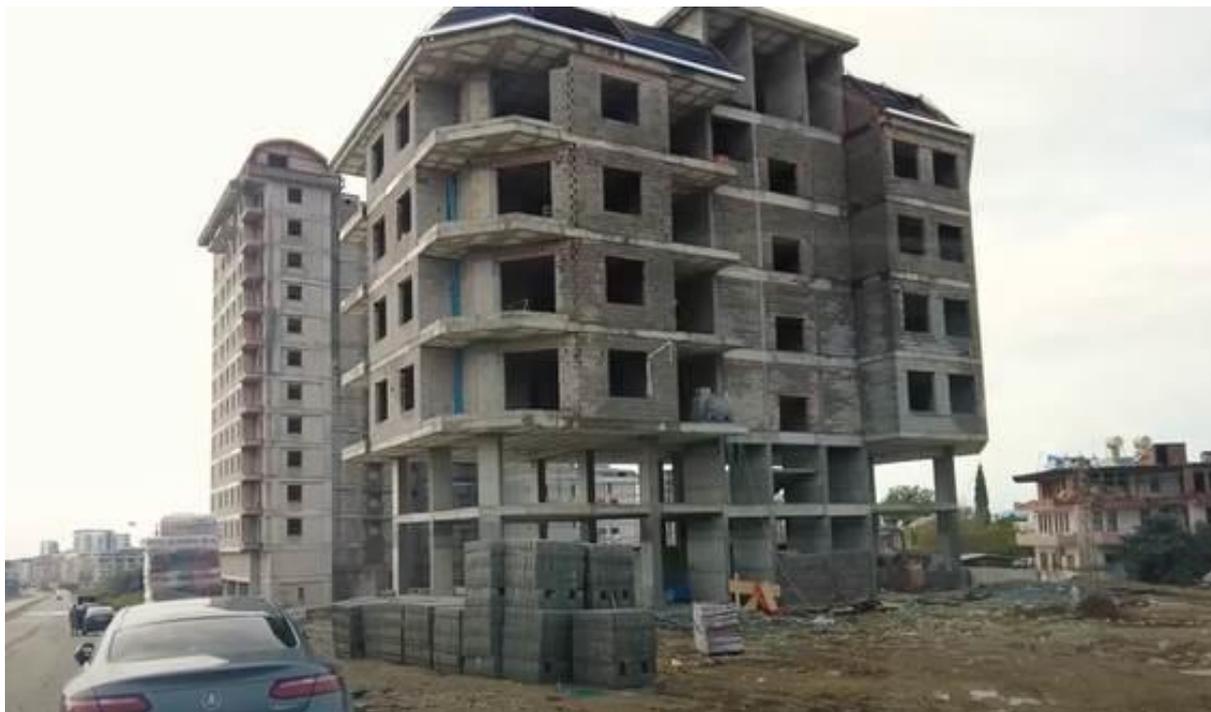
Рис. 13. Характерные для Турции недостатки объемно-планировочных и конструктивных решений при строительстве зданий.

Вышеперечисленное, включая желание застройщиков обеспечить в нижних этажах свободные планировки, освобождая помещения и площади под офисы и магазины, в итоге привело к повсеместному распространению в Турции зданий каркасной системы без диафрагм жёсткости, в том числе с «гибкими этажами», подобных представленному на рис. 13, а также другими аналогичными конструктивными схемами, весьма «уязвимыми» с точки зрения восприятия сейсмических нагрузок.

Fig. 13. Characteristic for Turkey are the shortcomings of space-planning and constructive solutions in the construction of buildings.

Показанные на рисунке, иные аналогичные конструктивные системы, которые были использованы строителями в Турции весьма чувствительны:

— к проявлениям неравномерных осадок грунтовых оснований под фундаментами, например, в результате их замачивания водами техногенного происхождения;

— к крутильным формам колебаний, которые неизбежны при пространственных сейсмических воздействиях, возникновении «Р-Δ» эффектов второго рода, особенно при вертикальном «ударе» во время подземных толчков.

Как показывает мировой опыт, изложенное выше, а также сопутствующие этому факторы приводят к повреждению или разрушению несущих конструкций нижних этажей, или в случаях сохранения остаточной устойчивости в последующем подвергаются прогрессирующему разрушению.
